タジマ墜落制止用器具をお買いになったお客様へ

# ハーネス / 胴ベルト用ランヤード リコールに関するお知らせ

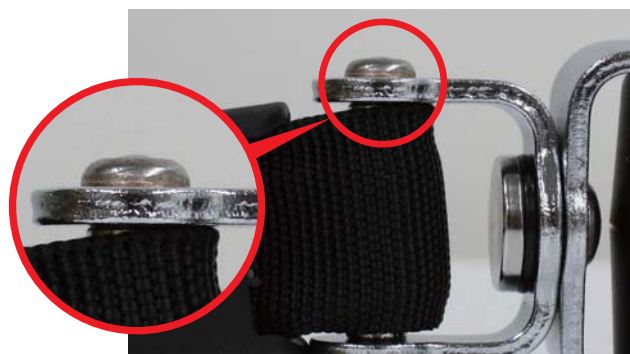
**良品** リベットが球面形状に両側潰れている

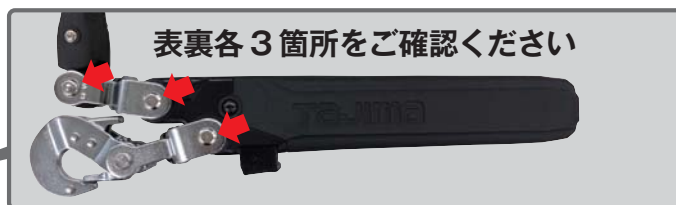
■ ハーネス用  
ダブルランヤード

**リベット確認箇所** 矢印のリベットをご確認ください

表裏各3箇所をご確認ください

不良品を発見された場合は、直ちにご使用を中止ください。

ご連絡をいただければ、正規品と交換させていただきます。

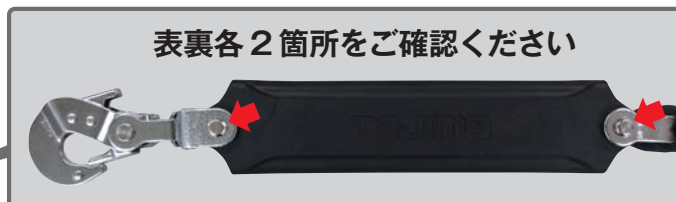
■ ハーネス用シングル/  
胴ベルト用ランヤード

表裏各2箇所をご確認ください
